## Análisis de falla recurrente en transformadores de distribución

Carlos Mario Peláez Hoyos – Empresa de Energía del Quindío EDEQ

### Resumen

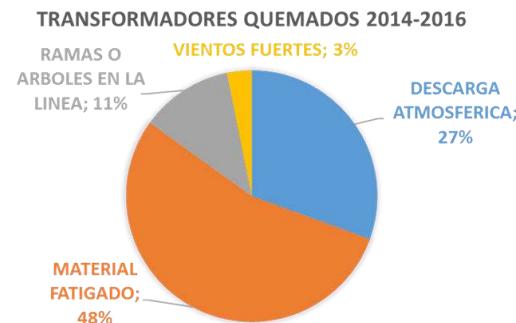
**Figura 2. Causas de falla de transformadores quemados 2014-2016**

DIAGNÓSTICO DE LAS ORDENES DE TRABAJO	CANTIDAD
Conexiones flojas y/o líneas sulfatadas	2
Daño ocasionado por particulares	1
Descarga atmosférica	51
Empalme defectuoso	2
Falla del aislamiento	4
Fuga de aceite	1
Línea picada	1
Líneas destempladas	2
Material fatigado	78
Ramas o árboles en la línea	20
Sobrecarga	5
Vientos fuertes	6

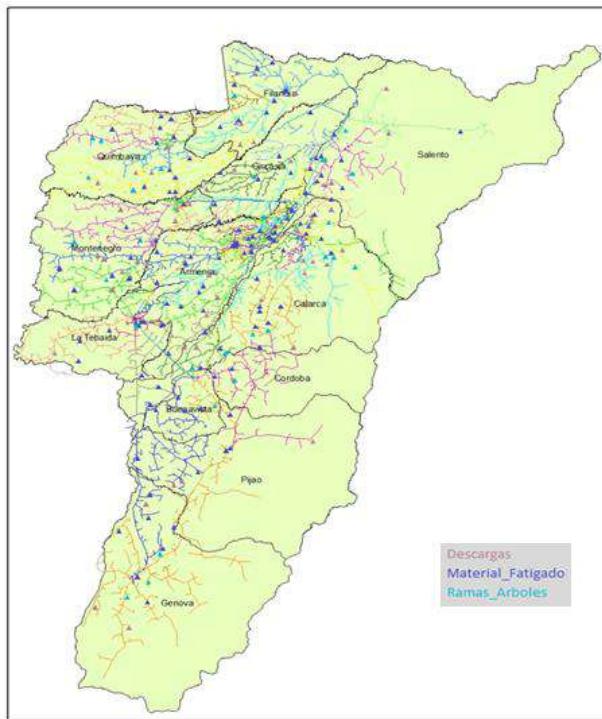
**Figura 3. Mapa del SDL de EDEQ con los transformadores quemados por las causas de diagnóstico más sobresalientes**

Se concluye que: para el código de reparación descarga atmosférica, son las zonas (tramos o segmentos) donde se presentan la mayor cantidad de aperturas por condiciones atmosféricas y fuerza mayor desde el centro de control y además para la código de reparación material fatigado la relación con la antigüedad de la red es clara, haciendo un análisis más detallado se evidenció que en 21,15 km de NT2 se quemaron 17 transformadores por descarga atmosférica y para 28.15 km se quemaron

29 transformadores por material fatigado encontrando una relación entre el síntoma de la zona y la causa de diagnóstico de falla de los transformadores.

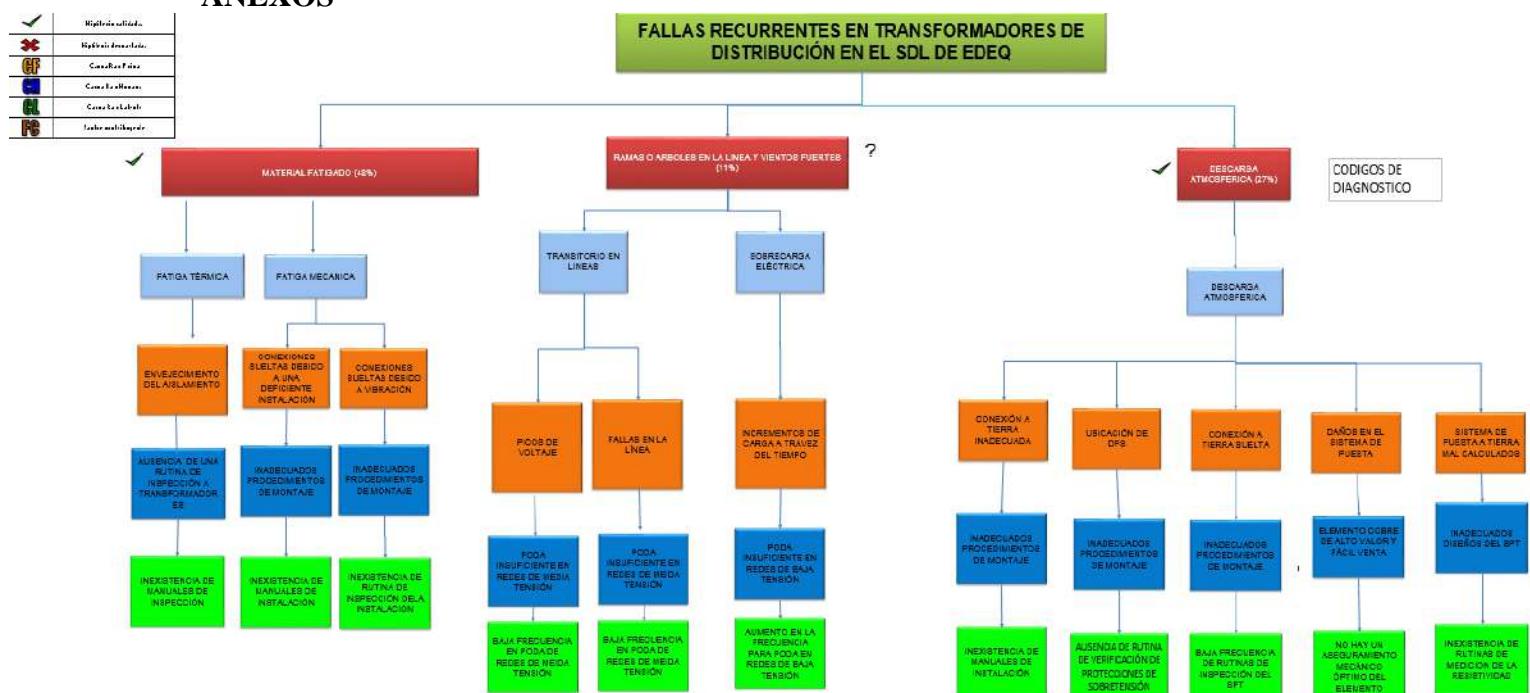
Figura 1. Árbol de Falla

<b>HIPÓTESIS VERIFICADA: Material Fatigado</b>	
(A) Causa Raíz Física	Envejecimiento del Aislamiento
(B) Causa Raíz Humana	Ausencia de rutina de inspección de Transformadores

(C) Causa Raíz Latente	Carencia de manuales de inspección y fortalecimiento del plan de reposición
<b>HIPÓTESIS VERIFICADA: Descarga Atmosférica</b>	
(A) Causa Raíz Física	Conexión a tierra inadecuada ("Daños y errores en uniones en el sistema de puesta a tierra y falta de diseño (Medición de la resistividad"

(B) Causa Raíz Humana	Inadecuados procedimientos de montaje y cálculo del sistema de puesta a tierra (SPT)
(C) Causa Raíz Latente	Carencia de manuales de instalación, medición del sistema de puesta a tierra de los transformadores
<b>HIPÓTESIS VERIFICADA: Descarga Atmosférica</b>

(A) Causa Raíz Física	DPS inadecuados y mal ubicados
(B) Causa Raíz Humana	Inadecuados procedimientos de montaje de los DPS
(C) Causa Raíz Latente	Carencia de procedimientos para montajes de DPS, estudios de medición del nivel ceráunico del Quindío, ausencia de DPS de línea, conductor semiasislado y apantallamiento.

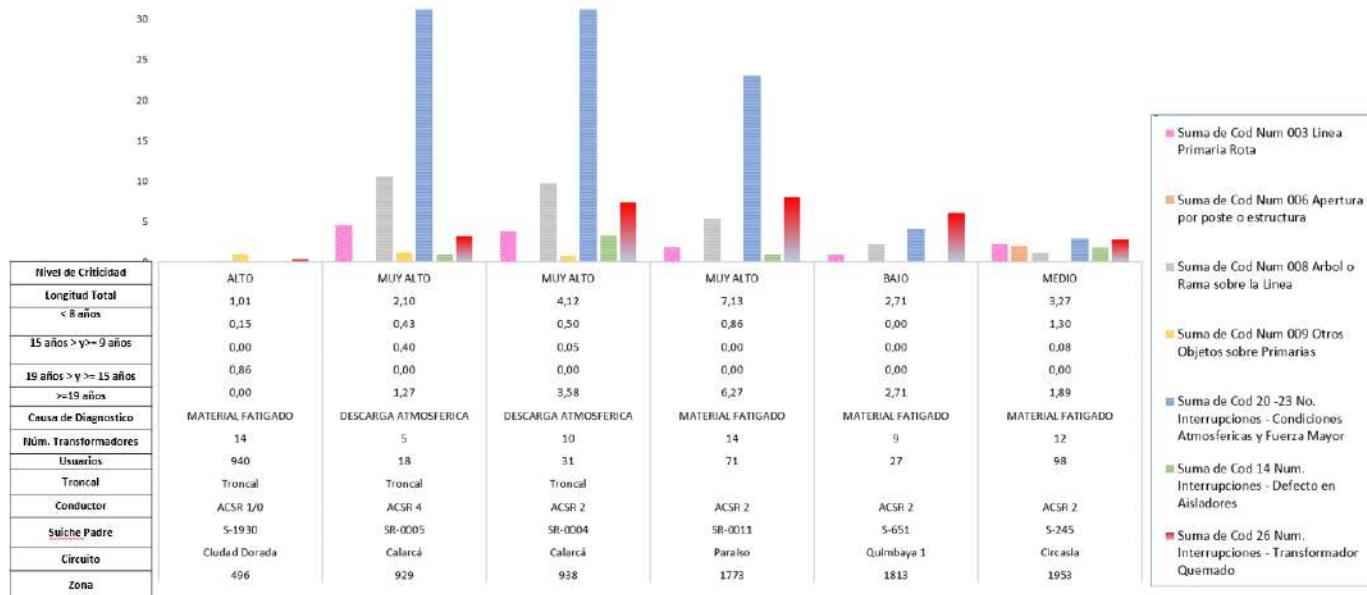
Figura 4. Transformadores Quemados y Criticidad de redes- Zonas con 4 y 5 transformadores quemados

Confirmando lo anterior, se muestran en los anexos las figuras 4, 5 y 6, que enseñan los códigos de apertura de cada zona e información general de ellas: la categoría de edad según la CREG 019, si la zona es ramal o troncal, longitud, elemento padre de la zona, nombre del circuito, calibre promedio de la zona, numero de transformadores totales de la zona y la causa de diagnóstico por la cual se quemó el transformador.
