Análisis de falla recurrente en transformadores de distribución

Carlos Mario Peláez Hoyos – Empresa de Energía del Quindío EDEQ

Resumen

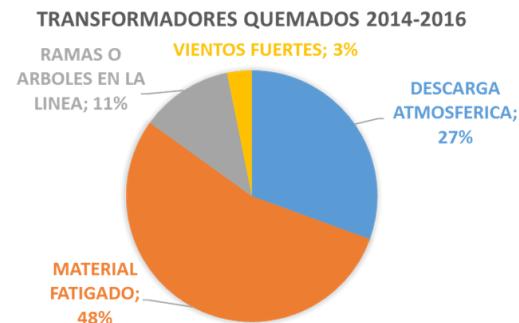
Figura 2. Causas de falla de transformadores quemados 2014-2016

DIAGNÓSTICO DE LAS ORDENES DE TRABAJO	CANTIDAD
Conexiones flojas y/o líneas sulfatadas	2
Daño ocasionado por particulares	1
Descarga atmosférica	51
Empalme defectuoso	2
Falla del aislamiento	4
Fuga de aceite	1
Línea picada	1
Líneas destempladas	2
Material fatigado	78
Ramas o árboles en la línea	20
Sobrecarga	5
Vientos fuertes	6

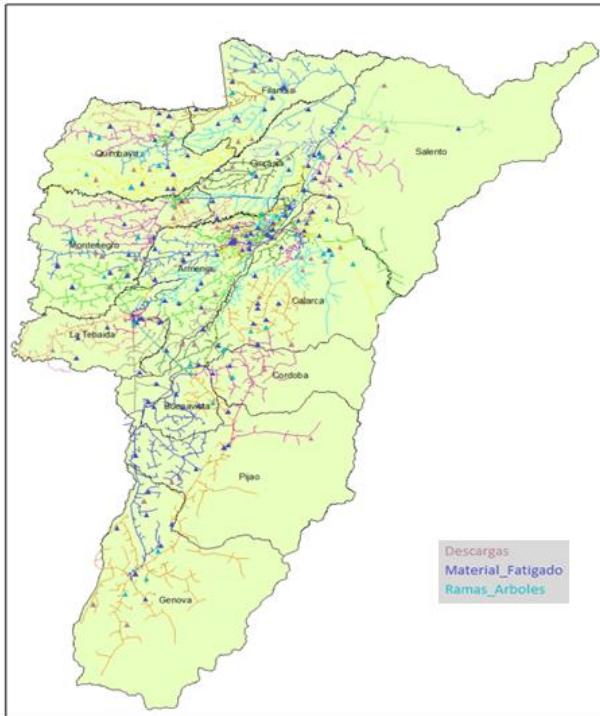
Figura 3. Mapa del SDL de EDEQ con los transformadores quemados por las causas de diagnóstico más sobresalientes

En las tablas 4 y 5 de los anexos se relacionan las dos causas de reparación que más contribuyeron a las zonas donde se quemaron los transformadores, “Descarga Atmosférica” y “Material Fatigado”, con dos variables muy importantes el número de interrupciones por condiciones atmosféricas y fuerza mayor que presenta la zona, y para a los transformadores con causa con código de reparación: “diagnóstico Material fatigado”, la relación con los códigos de clasificación de edades según la CREG 019 en 1, 2, 3 y 4 (ver **Tabla 6**) con datos adicionales para las dos tablas, Nivel de Criticidad, la longitud de las zonas (ramaes o tramos), calibre promedio del conductor y la cantidad de transformadores quemados.

Se concluye que: para el código de reparación descarga atmosférica, son las zonas (tramos o segmentos) donde se presentan la mayor cantidad de aperturas por condiciones atmosféricas y fuerza mayor desde el centro de control y además para la código de reparación material fatigado la relación con la antigüedad de la red es clara, haciendo un análisis más detallado se evidenció que en 21,15 km de NT2 se quemaron 17 transformadores por descarga atmosférica y para 28.15 km se quemaron

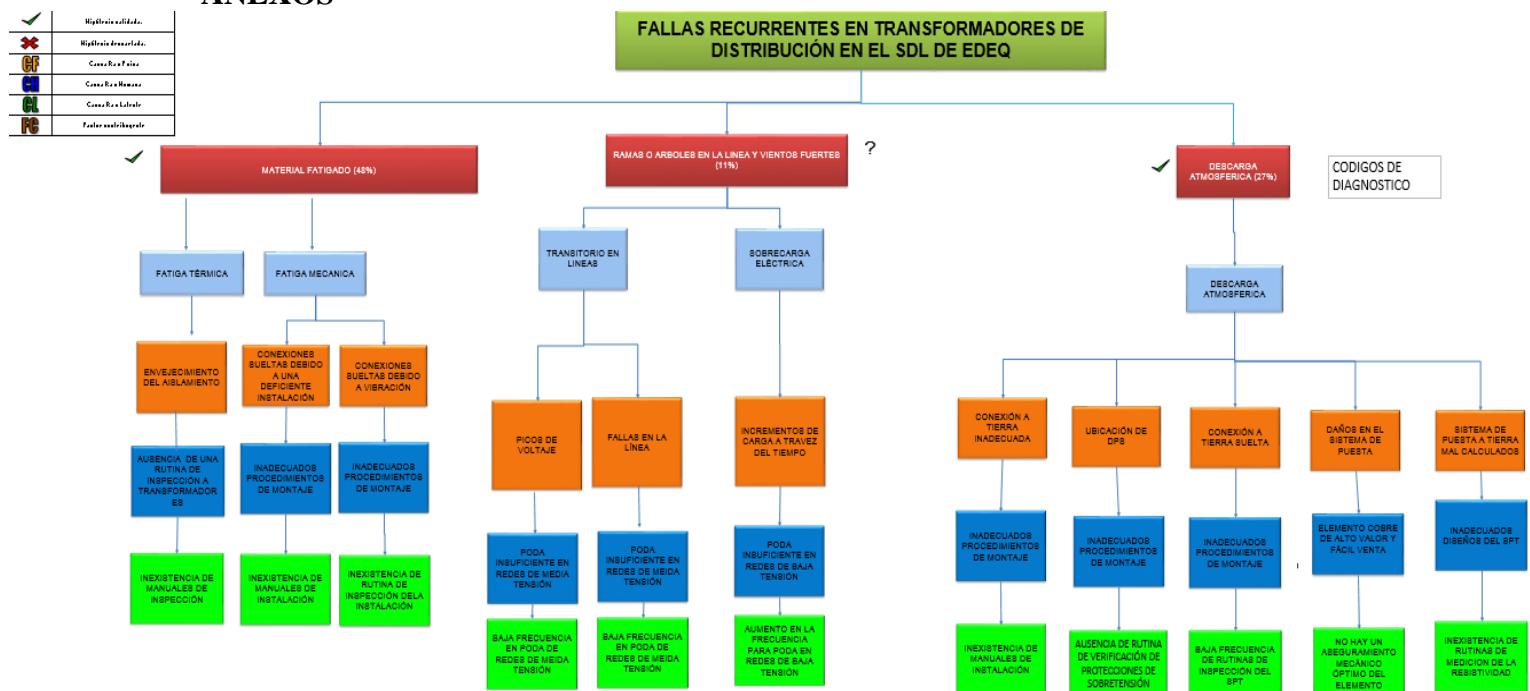
Figura 1. Árbol de Falla

HIPÓTESIS VERIFICADA: Material Fatigado	
(A) Causa Raíz Física	Envejecimiento del Aislamiento
(B) Causa Raíz Humana	Ausencia de rutina de inspección de Transformadores
(C) Causa Raíz Latente	Carencia de manuales de inspección y fortalecimiento del plan de reposición

HIPÓTESIS VERIFICADA: Descarga Atmosférica	
(A) Causa Raíz Física	Conexión a tierra inadecuada ("Daños y errores en uniones en el sistema de puesta a tierra y falta de diseño (Medición de la resistividad"
(B) Causa Raíz Humana	Inadecuados procedimientos de montaje y cálculo del sistema de puesta a tierra (SPT)
(C) Causa Raíz Latente	Carencia de manuales de instalación, medición del sistema de puesta a tierra de los transformadores

HIPÓTESIS VERIFICADA: Descarga Atmosférica	
(A) Causa Raíz Física	DPS inadecuados y mal ubicados
(B) Causa Raíz Humana	Inadecuados procedimientos de montaje de los DPS
(C) Causa Raíz Latente	Carencia de procedimientos para montajes de DPS, estudios de medición del nivel ceráunico del Quindío, ausencia de DPS de línea, conductor semiasislado y apantallamiento.

#	HIPÓTESIS	DESCRIPCIÓN DE LA SOLUCIÓN / RECOMENDACIÓN
1	MATERIAL FATIGADO	Implementar rutinas de diagnóstico de mantenimiento para las zonas recurrentes en quema de transformadores, con el fin de observar si la quema de transformadores es por el deterioro de las acometidas, de los conductores de media tensión, de los apoyos, del aislamiento y demás activos asociados al transformador que puedan asociarse a material fatigado, y con esto generar un plan de reposición que solucione el problema.
2	DESCARGA ATMOSFÉRICA	Generar planes de revisión de sistemas de puesta a tierra, de ubicación óptima de DPS y de poda, en zonas con características de Código de Diagnóstico Descarga Atmosférica

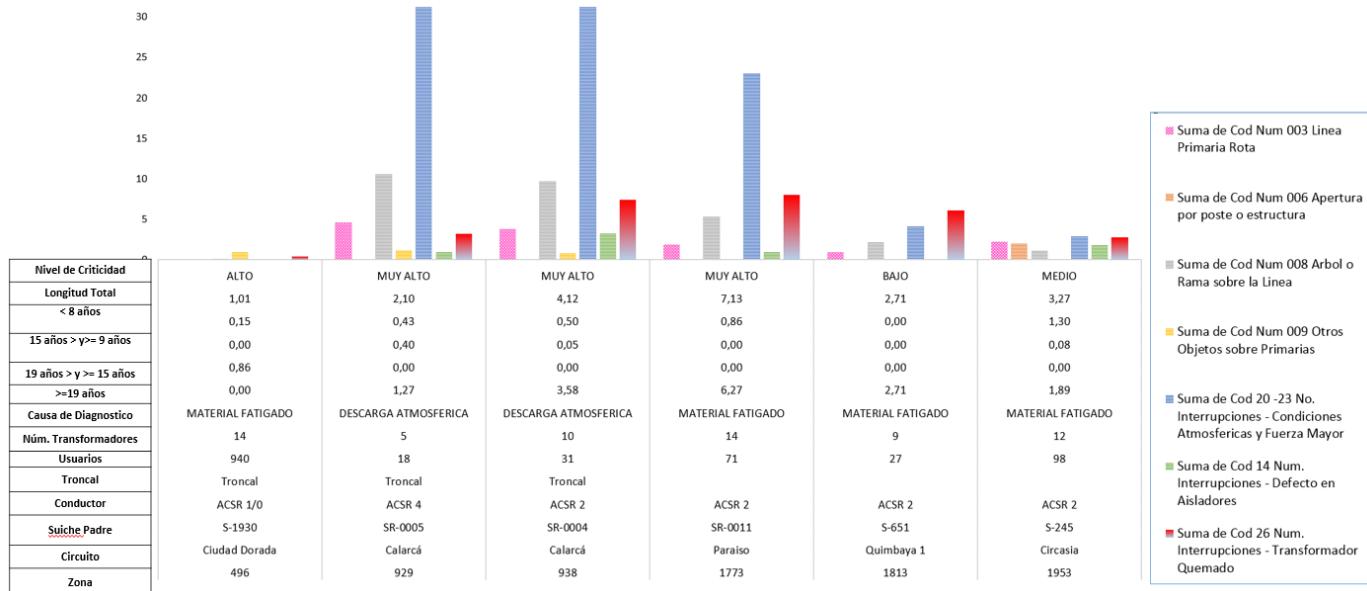
Figura 4. Transformadores Quemados y Criticidad de redes- Zonas con 4 y 5 transformadores quemados

Confirmando lo anterior, se muestran en los anexos las figuras 4, 5 y 6, que enseñan los códigos de apertura de cada zona e información general de ellas: la categoría de edad según la CREG 019, si la zona es ramal o troncal, longitud, elemento padre de la zona, nombre del circuito, calibre promedio de la zona, numero de transformadores totales de la zona y la causa de diagnóstico por la cual se quemó el transformador.
