Repotenciación de la Unidad 1 de la central hidráulica Salvajina de la empresa Celsia E.S.P.

Este trabajo presenta el compendio de los estudios técnicos realizados para evaluar la viabilidad de repotenciar la Unidad 1 de la Central hidráulica Salvajina de 95 MW a 125 MW; También, el desarrollo de las actividades de ejecución y montaje de los equipos que hacen parte de la repotenciación.

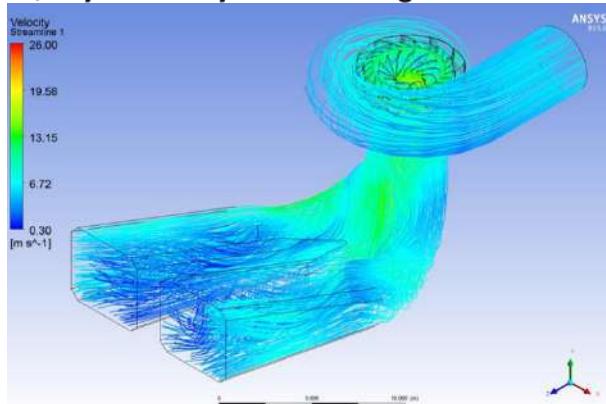
Fig. 1. Simulación numérica CFD de la turbina de Salvajina[4].

En el estudio técnico se evaluó la capacidad de la bocatoma, túnel de carga, grupo turbina-generador y transformador de potencia para generar los 30MW adicionales [3]. Para esto, se desarrollaron modelos analíticos, pruebas de campo y modelos numéricos (ver Fig. 1), con la finalidad de obtener el comportamiento de todos los sistemas ante las condiciones más críticas de operación que se puedan concebir dentro del contexto de aumento de potencia de una unidad de generación de energía. Este estudio arrojó como resultado que la central está en la capacidad de operar con la Unidad 1 repotenciada de forma segura.

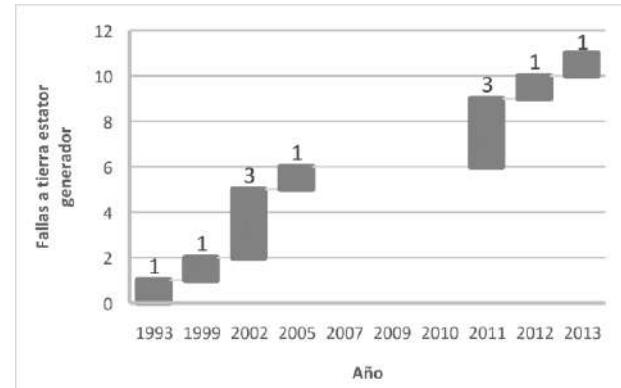
El estator de la unidad 1 presentaba un histórico de fallas como el que se muestra en la Fig. 4 antes de su intervención por repotenciación en el 2017.

Fig. 4. Ocurrencia fallas a tierra unidad 1 Salvajina.

Esto representaba un reto en recursos para la organización al momento de la intervención de las fallas, dado que eran intempestivas no predecibles y se necesitaba de la concentración del esfuerzo del personal de Salvajina y otras plantas para la atención inmediata de la falla con el fin de garantizar un menor tiempo de indisponibilidad de tal forma que no repercutiera en gran medida en los ingresos de la organización.

Es por lo anterior y considerando que el grupo generador 1 cuenta con una turbina Francis de 135MW, que se decidió cambiar el estator de la unidad 1 el cual contempla el cambio del núcleo del estator por uno de menores pérdidas (de 3.5W a 2.7W por kg) y la actualización tecnológica del aislamiento las barras del estator por uno de avanzada.

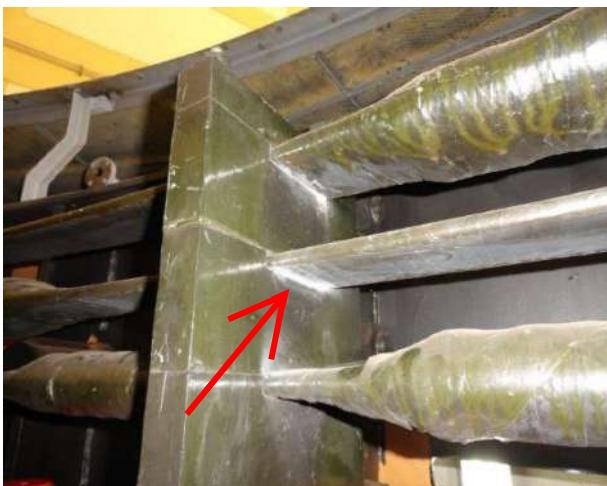
Fig. 5. Estator antiguo con evidencia de descargas parciales.

Es así como se inició la decisión de pasar de un generador de 95MW a uno de 125MW construido con materiales de última generación: reduciendo pérdidas, aumentando los valores de aislamiento a tierra y mejorando el índice de disponibilidad de la unidad.

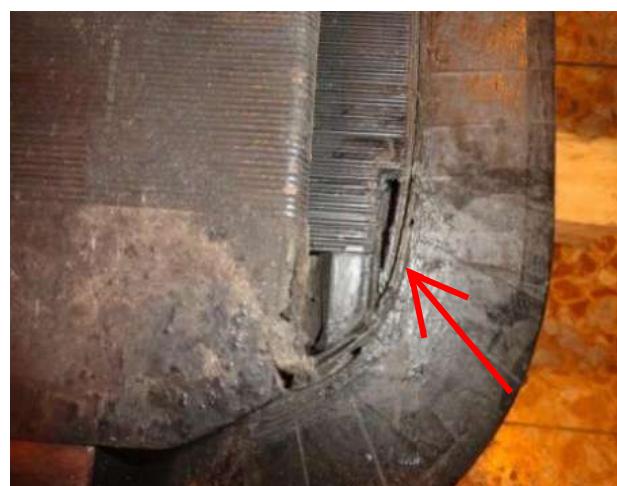
Junto con el cambio del generador se realizó la recuperación del aislamiento núcleo-bobina y aislamiento entre espiras a 40 polos del rotor, esto con el fin aumentar de clase térmica B a F para garantizar que el devanado de excitación no fuera a sufrir estrés térmico producto del aumento de la corriente de excitación por el incremento de la potencia a generar y adicionalmente mejorando la fiabilidad del rotor dado que al cambiar los aislamientos se mejoró la condición de contaminación evidenciado en mantenimientos anteriores que hacían que se presentaran fallas a tierra rotor al menos una vez al año.

Fig. 6. Aislamiento en mal estado polos rotor.

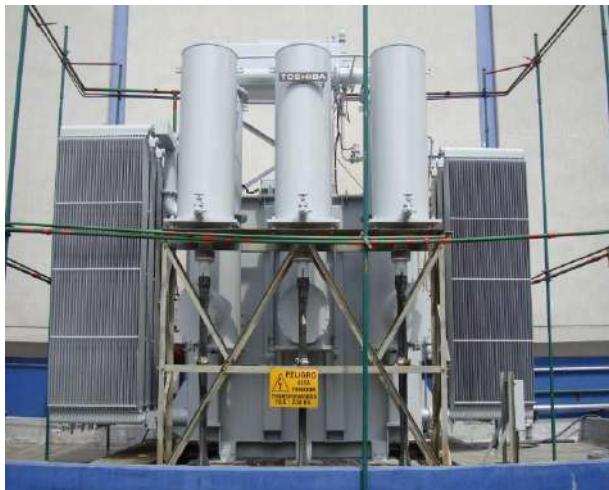
El cambio del transformador de potencia principal del grupo 1 está asociado exclusivamente al aumento de potencia del generador, dado que el transformador anterior era de 115MVA y el aumento de potencia previsto del generador fue de 25MVA³. Es como hace necesario entonces la instalación de un transformador de potencia con capacidad de 125MVA capaz de transformar la potencia generada por el nuevo generador, desempeñando características de última

Fig. 7. Transformador principal de 115MVA.

El transformador que fue retirado y de capacidad 115MVA, servirá como transformador de repuesto para las centrales de Salvajina (3 unidades) y Alto Anchicayá (3 unidades), representando un activo de reserva capaz de suplir cualquier eventualidad presentada en al menos uno de los transformadores principales para los 6 grupos generadores más importantes de EPSA-CELSIA, reduciendo costos de contingencia en transformador asociados a tiempos de indisponibilidad; optimización de costos y mejorando la confiabilidad del negocio.

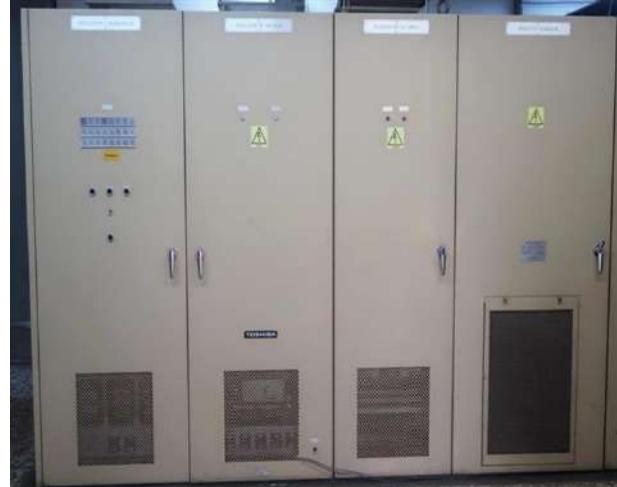
Fig. 8. Sistema de excitación antiguo grupo 1 Salvajina.

Por diseño se necesitó ampliar la potencia del transformador de excitación de 685kVA a 780kVA para cumplir con las demandas de potencia en la nueva capacidad del generador y por otro lado, modernizar el sistema de excitación extendiendo la vida útil del grupo generador, mejorando el rendimiento y maximizando su valor hacia la organización.

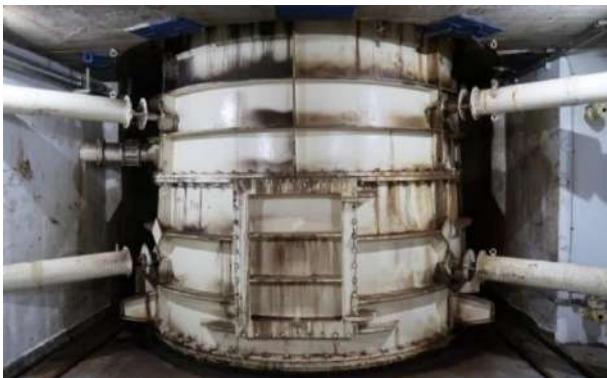
El tubo de aspiración era un elemento clave en la repotenciación de grupo generador, dado que, presentaba fuga en las bridas superior y media por el aflojamiento y rompimiento de tornillos producto de las fluctuaciones de presión bajo carga parcial. Esto ocasionaba indisponibilidad del grupo de hasta 12 días por año para realizar el cambio de la tornillería, además de que se tenía mayor vulnerabilidad en el riesgo de inundación por las condiciones asociadas al régimen de vibraciones de la turbina que afectaban directamente la resistencia al esfuerzo de los tornillos en las bridas (ver Fig. 9). Por esto, se realizó el cambio del tubo de aspiración por uno que presentaba un diseño nuevo resistente al régimen de operación de la

Fig. 9. Tubo de aspiración antiguo de la Unidad 1 de Salvajina

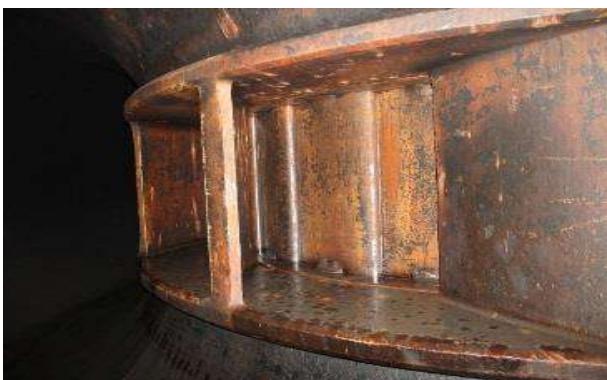
En una inspección realizada en el 2015 para la tubería de carga, válvula de entrada y la turbina de los grupos [7], a pesar de que se encontraron espesores en el blindaje intactos según información de los planos de diseño, se evidenció el deterioro y desprendimiento de la capa de pintura que protege el blindaje de la válvula de entrada y caracol, hallando áreas con corrosión, “pitting” y procesos corrosivos químicos (ver Fig. 10).

Fig. 10. Caracol y pre-distribuidor de la Unidad 1 de Salvajina con procesos químicos corrosivos.

El trabajo de pintura realizado en el caracol y válvula de entrada, además de controlar el desgaste corrosivo y por microrganismos, le brinda una recuperación de eficiencia al grupo generador de hasta 0.4% [10].

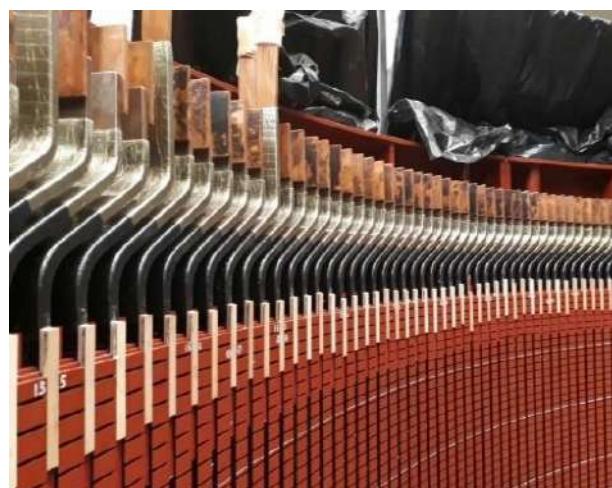
Fig. 11. Nuevo núcleo y devanado estator unidad 1.

El nuevo generador cuenta con monitoreo de descargas parciales en línea, monitoreo de vibraciones y entrehierro en línea, registrador de fallas de avanzada incorporado en el AVR de la excitación y una gestión del mantenimiento más acorde a los requerimientos del activo dado que se tuvo la experiencia de participar desde el inicio del ciclo de vida del activo, permitiendo el aprendizaje y creación de conocimiento por el personal involucrado en la iniciativa.

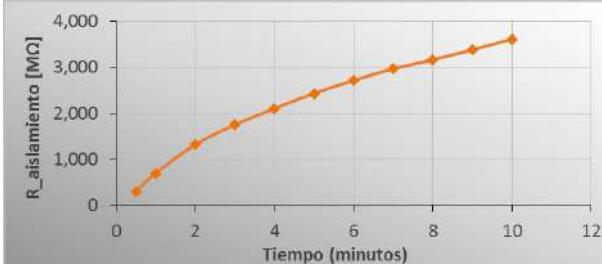
Fig. 12. Prueba de aislamiento final devanado estator.

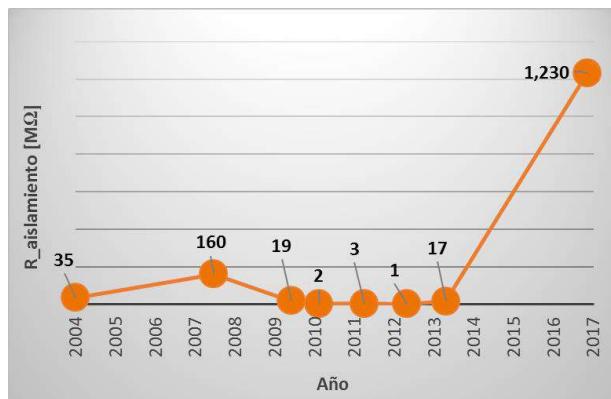
Por otro lado, el rotor representó mejora en la resistencia de aislamiento para cada uno de los 40 polos, tal como se puede observar en la Fig. 13.

Fig. 13. Comportamiento aislamiento devanado rotor.

Lo anterior pretende disminuir los riesgos asociados a la indisponibilidad del activo por fallas a tierra rotor y a futuro lograr disminuir el costo en el proceso del ciclo de vida del activo gracias a la técnica empleada para el aislamiento y sellado de las bobinas polares.

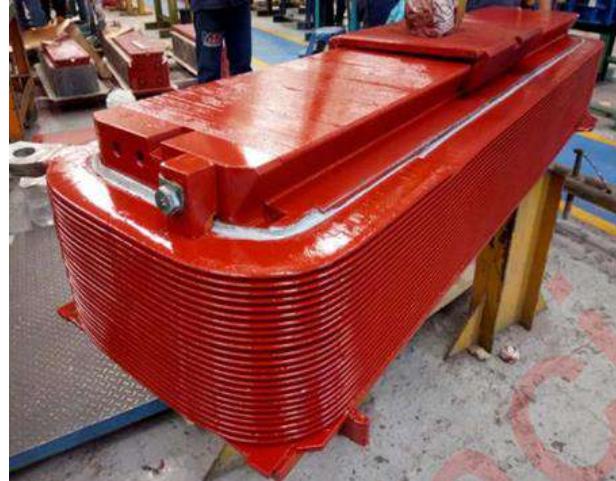
Fig. 14. Polo luego de cambio aislamiento.

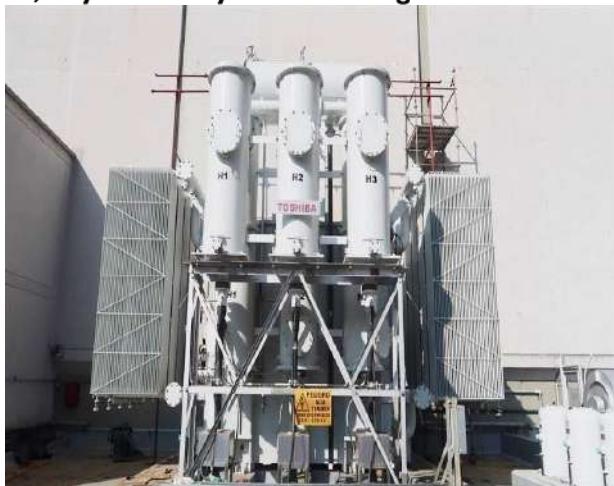
Fig. 15. Transformador principal de 125MVA nuevo.

Adicionalmente el nuevo transformador de potencia cuenta con un cromatógrafo de gases en línea capaz de proveer información que servirá para evaluar el riesgo de una parada del activo, mejorando la planeación para la intervención y disminuyendo los tiempos de mantenimiento dado que se conoce la condición real del activo en tiempo real (mantenimiento por condición), esto ayudará reducir los costos totales del mantenimiento.

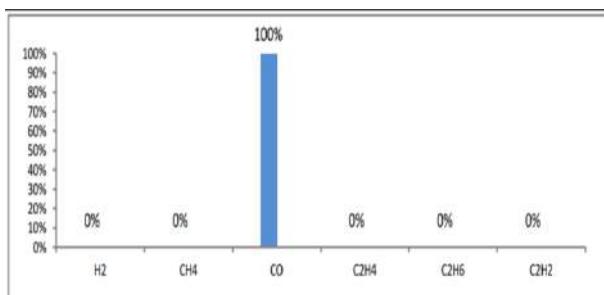
Fig. 16. Contenido de gases disueltos TRF 125MVA en la puesta en marcha (TDCG: 0.082%).

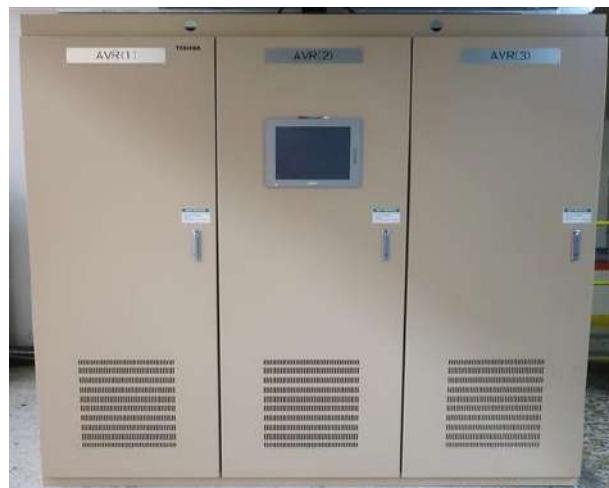
variables eléctricas propias del sistema de excitación. Estos eventos quedaron consignados en el registrador de eventos con el cual cuenta este sistema, permitiendo observar el rendimiento del activo y tomar decisiones para el mantenimiento y explotación del mismo agregando valor a la organización.

Fig. 17. AVR del sistema de excitación REPO grupo 1 Salvajina.

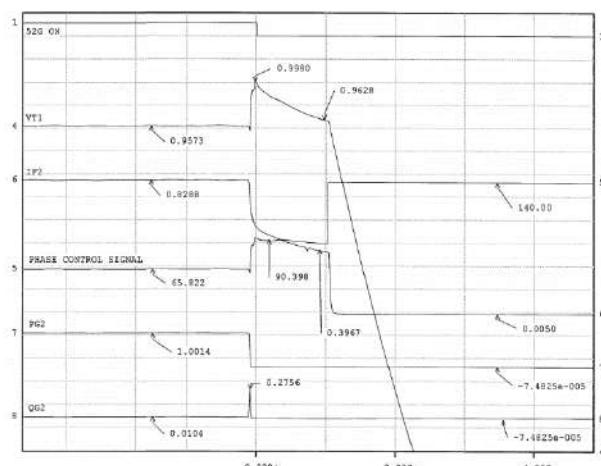
Durante la prueba de rechazo de carga al 100% de la carga nominal del generador (la prueba dinámica más exigente para este tipo de activos), el AVR cumplió con lo previsto en los diseños y pruebas FAT evidenciadas previamente.

Fig. 18. Rechazo de carga a 125MVA grupo 1.

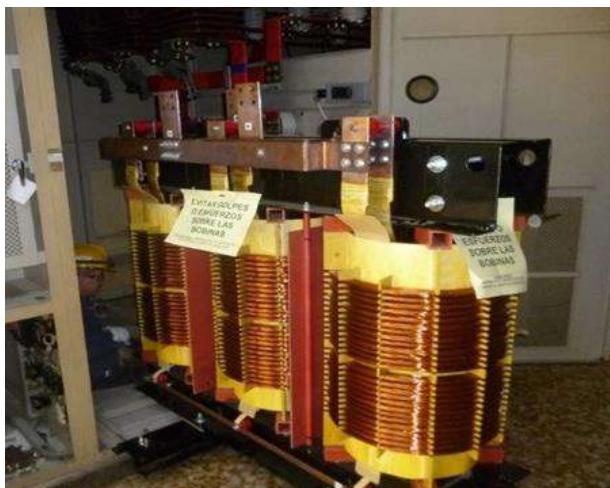
Por otro lado, el cambio del transformador de excitación maximiza la fiabilidad y eficiencia del equipo gracias a que se cambió de clase de aislamiento B a H entre el transformador antiguo y el nuevo, proporcionando características de respuesta el estrés térmico y eléctrico mejores que el transformador anterior. Aunado a esto, el hecho de emplear aislamiento desarrollados en esta década y diseños modernos de las partes activas del transformador mejora las prestaciones del activo reduciendo los tiempos entre intervenciones, las fallas o cortes no planeados y las pérdidas operativas del activo.

Fig. 19. Nuevo transformador de excitación 780kVA.

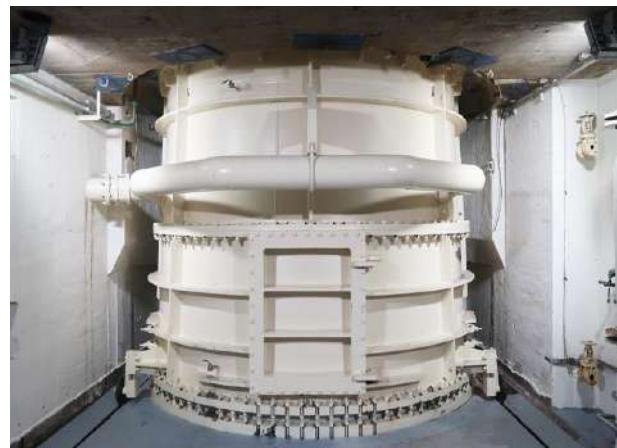
Se logró instalar el nuevo tubo de aspiración con el nuevo diseño, lo cual aumentó la confiabilidad de la unidad teniendo en cuenta que el aumento de potencia en 30MW del generador requiere una mayor rigidez y resistencia del tubo de aspiración de la turbina. Para constatar esto, se realizaron ensayos no destructivos (pruebas de vibraciones mecánicas y medición de esfuerzos en pared y tornillos) donde se evidenció una disminución en los desplazamientos del 78% en condiciones normales y del 93% en condiciones severas [8]. Con respecto a la resistencia mecánica, los esfuerzos medidos en la pared y en los tornillos

fueron suficientemente bajos para poder tener factores de seguridad altos, lo que hace que estos no se encuentre en riesgo de fatiga [9].

Fig. 20. Tubo de aspiración nuevo de la Unidad 1 de Salvajina.

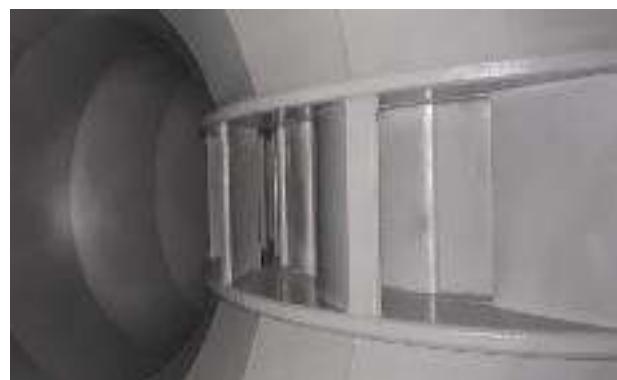
Fig. 21. Caracol y pre-distribuidor de la Unidad 1 de Salvajina después del tratamiento de pintura.

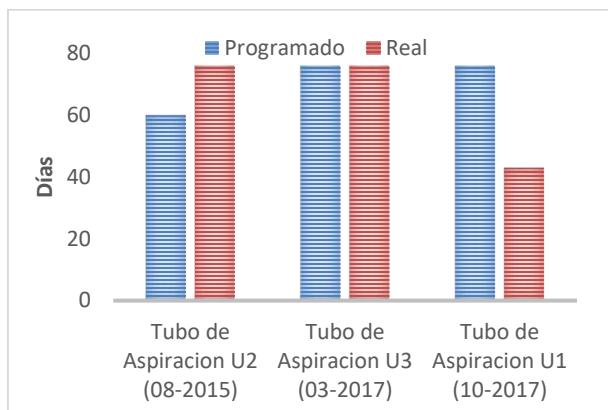
Respecto a la ejecución del cronograma de montaje del nuevo tubo de aspiración, pintura del caracol y válvula de entrada, se tuvo una reducción del 43% en el tiempo de las actividades con respecto a lo programado, debido a la adecuada planeación, lecciones aprendidas y planes de acción para la instalación de los tubos de aspiración de las otras unidades de generación y también producto de la

Fig. 22. Desviaciones de tiempos de instalación de los tubos de aspiración de Salvajina.
