Implementación de un Sistema de Seguridad para los Malacates Usados en Trabajos en Líneas

Juan Carlos Arango Vélez

Intercolombia S.A. E.S.P. - Calle 12 sur N° 18 -168, Medellín - Colombia

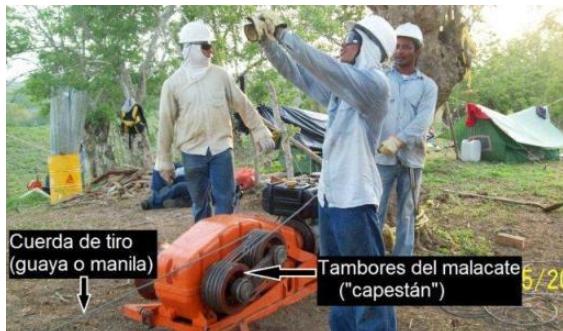
En la Figura 1 se muestra el malacate en su condición original, es decir, tal como viene de fábrica (sin la modificación planteada en este documento).

Fig 1 - Malacate Original

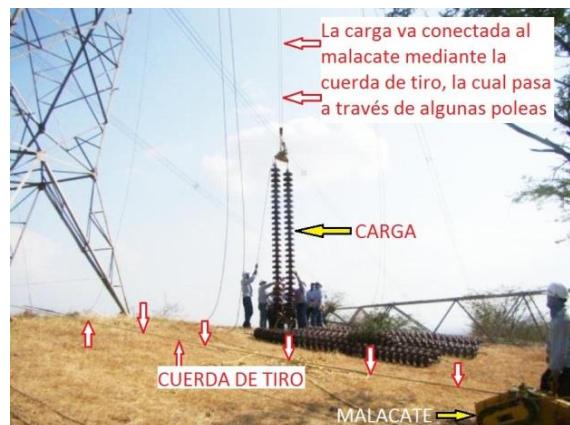
Mediante una cuerda de tiro (que puede ser guaya de acero o manila) se hace la conexión entre el malacate y la carga (ver Figuras 2 y 3).

Fig 2 – Conexión malacate - carga

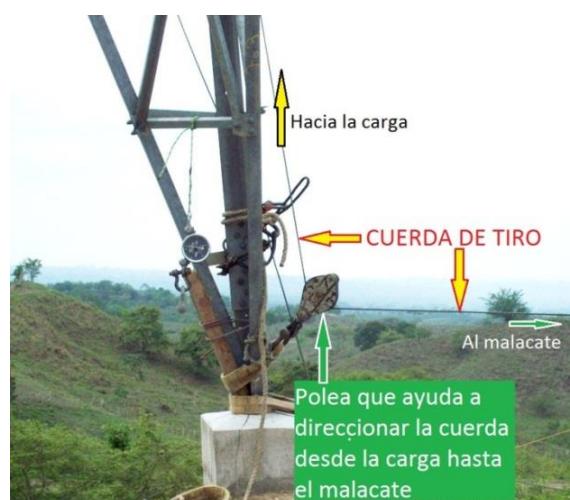
Fig 3 – Polea

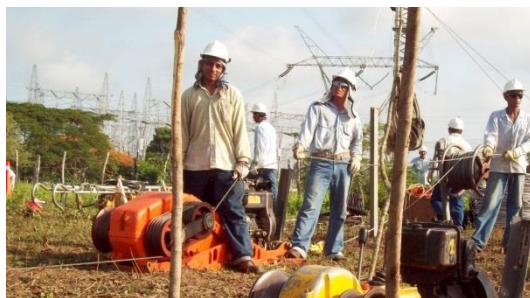
En el malacate original la cuerda de tiro viene desde la carga hasta los tambores del malacate, pasa por estos y luego va directamente a las manos del operador, quien la va recobrando, a medida que el motor halá la carga (ver Figura 4).

Fig 4 – Sistema original

Con el malacate en esta condición original se corre el riesgo de que la cuerda de tiro se suelte o se salga del tambor del malacate, con lo cual la carga queda libre y el cable adquiere una velocidad incontrolable, lo que puede ocasionar lesiones o muerte al personal y daños en equipos y materiales.

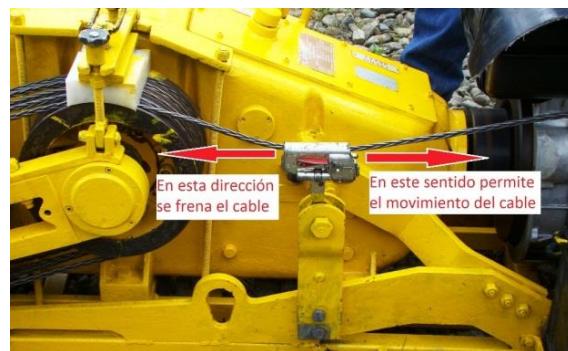
Para contrarrestar esto se hicieron dos modificaciones al malacate. La primera fue instalar un **freno de cuerda** (“ropestop”), el cual permite que el cable circule en un único sentido (cuando está siendo halado) y lo detiene cuando el movimiento es en sentido inverso (en el momento en que sea soltado por el operario) (ver Figuras 5 y 6).

Fig 5 - Freno de Cuerda (“Ropestop”)

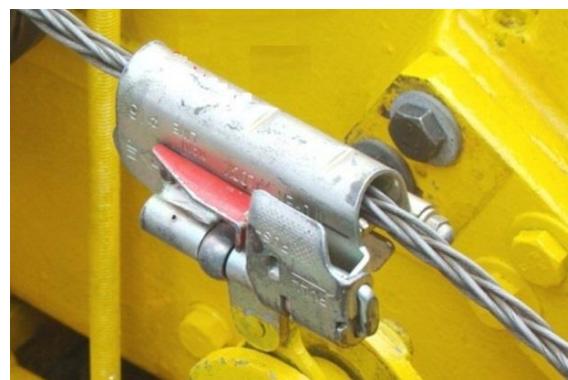
Fig 6 - Detalle Freno de Cuerda

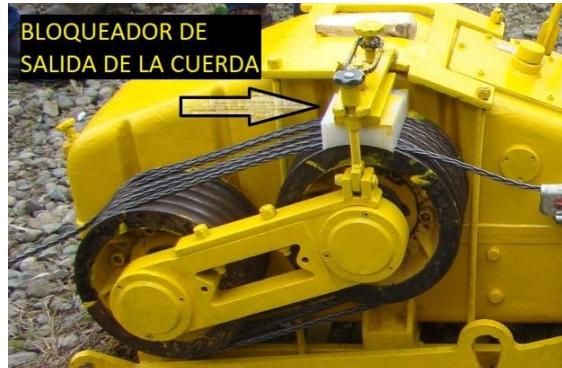
La segunda modificación fue implementar un **bloqueador de salida de la cuerda**, con el cual se “encierra” dicha cuerda contra los tambores, impidiendo así el

possible descarrilamiento y salida de la misma (ver Figuras 7, 8 y 9).

Fig 7 - Bloqueador de salida de la cuerda

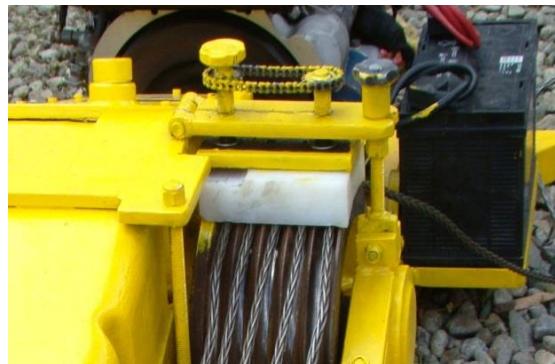
Fig 8 - Bloqueador de salida – Detalle

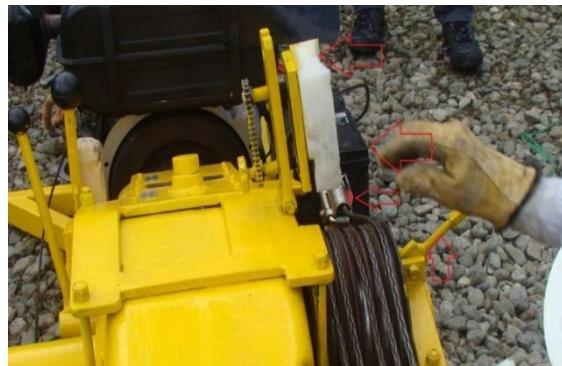
Fig 9 - Bloqueador de salida - Detalle

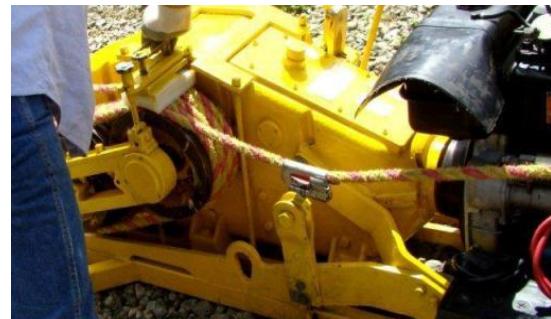
El sistema también funciona con manila, con un comportamiento inclusive mejor que la guaya de acero (ver Figura 10).

Fig 10 – Instalación con manila

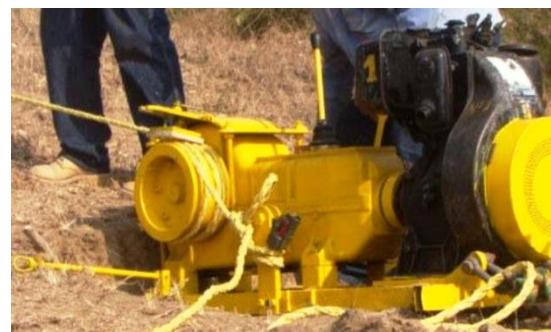
El sistema se ha instalado en malacates con tambor sencillo y también funciona correctamente (ver Fig.11).

Fig 11 – Malacate con tambor sencillo

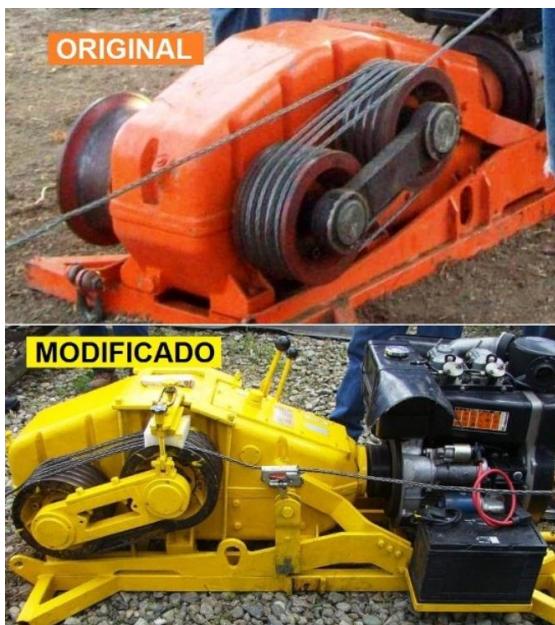
En la Figura 12 se muestra la comparación entre la versión original (como viene de fábrica) y la versión modificada (con los seguros).

Fig 12. Malacates Original y Modificado
